ENSEMBLE À VÉLO DANS L'AGGLOMÉRATION DIJONNAISE
Association membre de la Fédération des Usagers de la Bicyclette (FUB)

À vélo le long de la ligne T2 du tramway (entre les stations Foch-Gare et Zénith)

Difficultés pouvant être ressenties
par les cyclistes ou les piétons

6 mai 2013

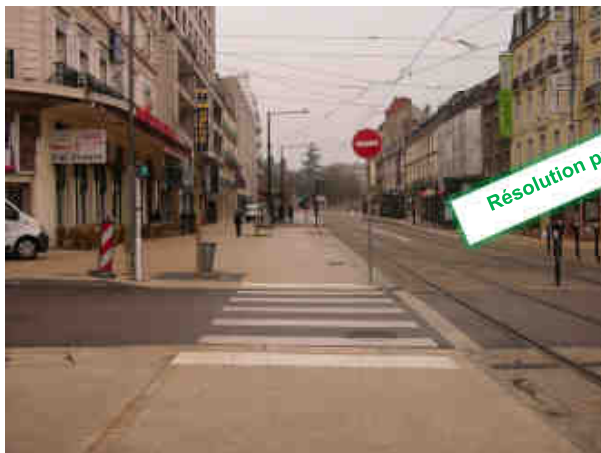
Pas de panneau « aire piétonne » ; pas de panneau « sauf cycles » sous le panneau « sens interdit ».

La signalisation va être revue.

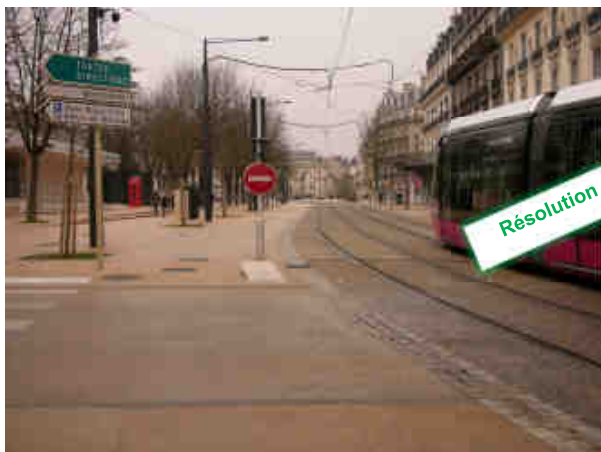
Pas de panneau « sauf cycles » sous le panneau « sens interdit ».

A ce niveau, la sécurité des piétons et des cyclistes n'est pas optimale ! Les véhicules venant de la rue Millotet sont, en général, en pleine accélération (effet de la pente ? du redémarrage après l'extinction du feu rouge tramway ?) et de ce fait s'arrêtent rarement pour laisser la priorité aux piétons qui manifestent leur intention de traverser. La présence d'un « passage piéton » trouble la bonne

appréhension par les automobilistes de la vocation piétonne du lieu et en conséquence les empêche d'adopter un comportement adapté. Un « vrai » trottoir traversant (voir annexe) semblerait ici approprié.

La signalisation va être revue.

Les services font, eux aussi, le constat de la complexité de ce secteur mais pas de solution d'amélioration en vue. La suggestion du passage de la rue Millotet de 2 voies à 1 voie n'est pas repoussée à priori.

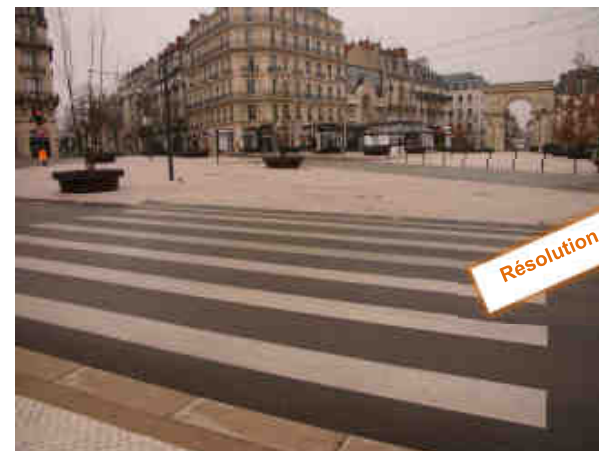
Toujours rien pour les traversées cyclables de la place Darcy...

Les services reconnaissent à nouveau (voir l'audit de la T1) le manque et semblent résolus à chercher une solution...

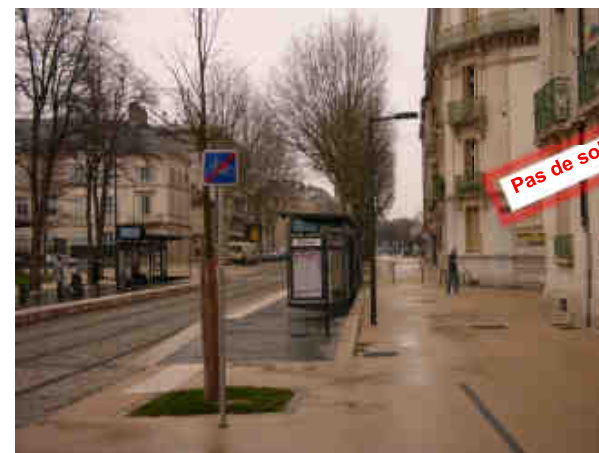
Ne peut-on pas ici considérer que l'on se trouve dans une situation de « trottoir traversant » ? Dans ce cas, le panneau « fin de piste cyclable » devient inutile et les

cyclistes ne sont plus contraints à mettre pied à terre mais seulement à rouler au pas. Si cette interprétation prévaut, il serait bien que les forces de police aient aussi la même vision des choses.

L'interprétation « trottoir traversant » qui nous avait été suggérée par des techniciens de l'Etat, n'a finalement pas été retenue par ceux-ci. Pour eux, comme pour l'OMP (voir page 4) il faut mettre pieds à terre !

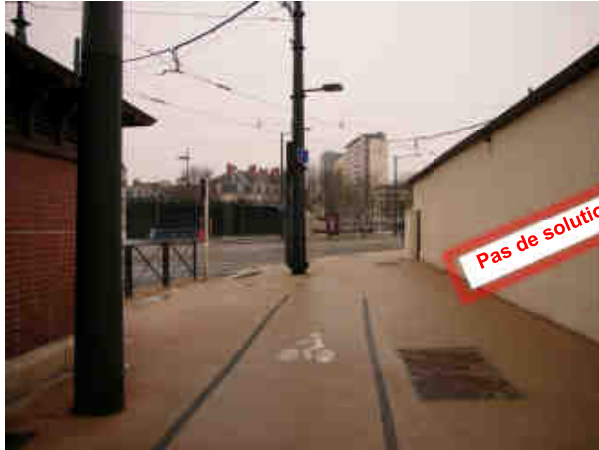
Même remarque que ci-dessus.

Rien n'indique au cycliste qu'il peut avantageusement tourner à gauche pour continuer son chemin en direction de l'avenue du Drapeau. Un cycliste non familier du lieu fera sans doute tout le tour de la place.

Voir ci-dessus et page 4.

Des logos vélo pourront être ajoutés.

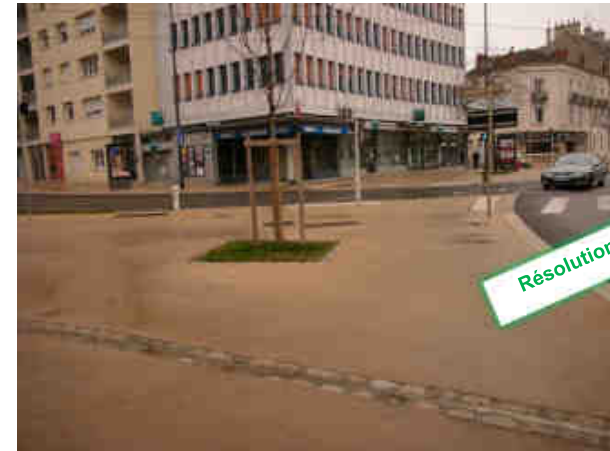
Quel itinéraire emprunter pour aller en direction de l'avenue du Drapeau ? Prendre immédiatement à gauche (voir ci-dessous) ou traverser les voies du tram pour trouver la piste qui part sur la gauche ?

Ajout de logo.

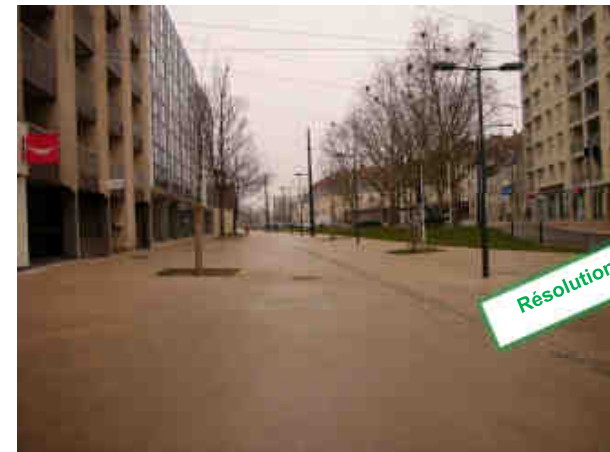
Quel est le statut de cet espace ?

C'est une aire piétonne (signalisation absente !)

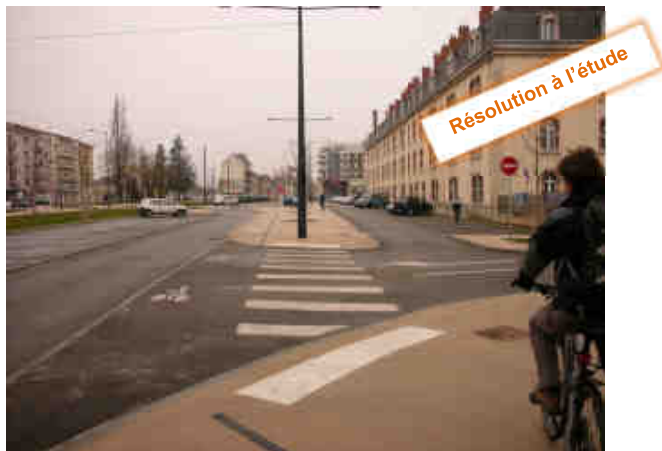
Dur, dur, de résister à la tentation d'aller tout droit pour éviter les traversées successives de 2 voies de tram, 4 voies de circulation, 1 voie de circulation, 2 voies de tram et 1 voie de circulation...

Un double sens cyclable sur le parking et un aménagement de la traversée de la rue Auguste Fremiet sont envisagés

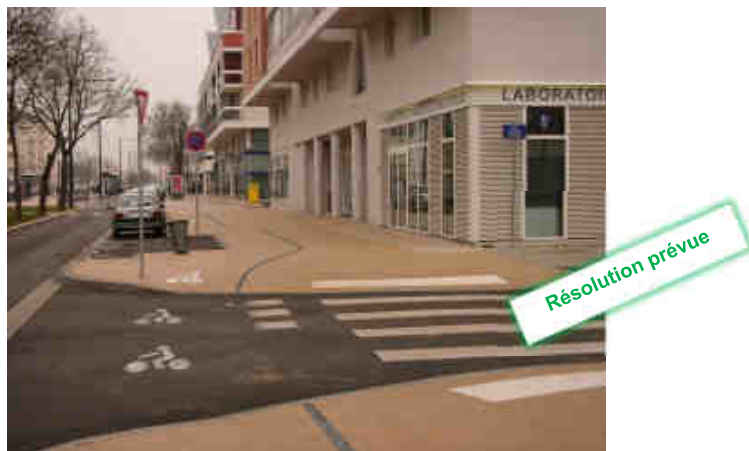
La position relative du panneau « cédez le passage » et du marquage au sol crée une situation ambiguë pour les véhicules sortant de la rue Geneviève Bianquis. Cela ne semble pas conforme avec l'IISR (voir annexe).

Voir page 3.

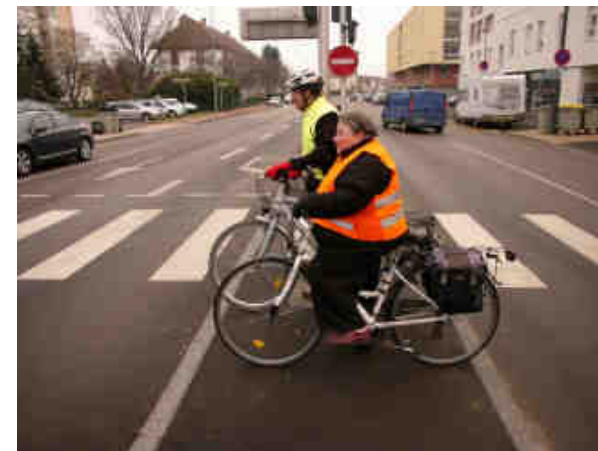
La traversée du boulevard Pascal semble s'effectuer, obligatoirement ou souvent, en deux temps, la largeur de l'îlot central ne permet de stocker que des vélos « normaux », quid d'un vélo tractant une remorque, d'un vélo couché, d'un bi ou triporteur, ... ?

Le « phasage » des feux va être vérifié.

Le problème est sans doute moins grave que nous le pensions à l'époque, puisqu'après vérification récente par nos soins, il semble que, lorsque des cyclistes attendent sur le refuge, il ne puisse y avoir de véhicules qui passent derrière eux.

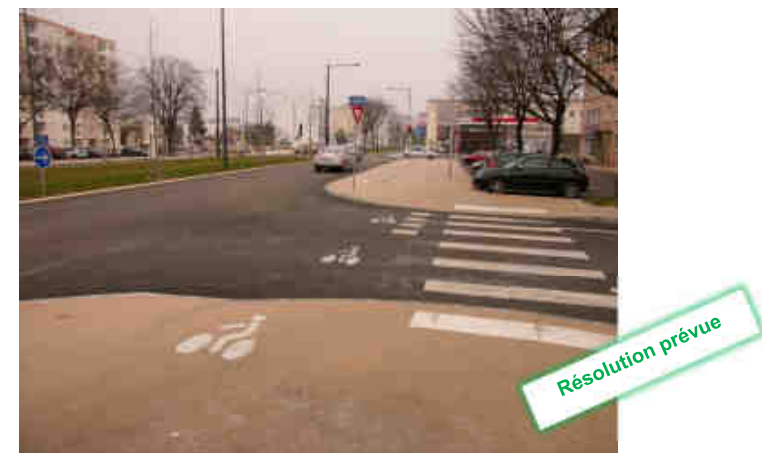
Ici (rue de Chateaubriand) même problème que pour la rue Geneviève Bianquis.

Voir page 3.

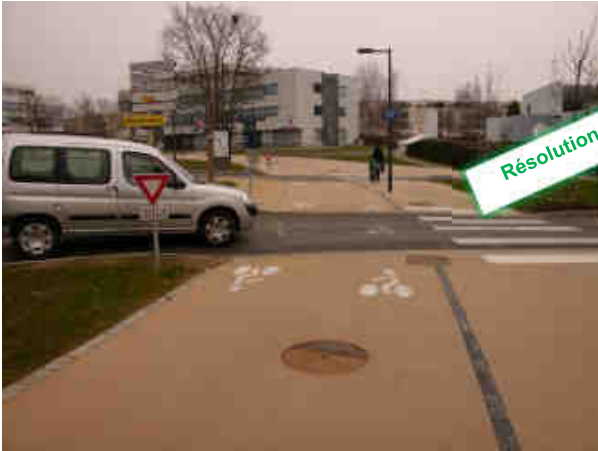
Signalisation horizontale du « cédez le passage » absente (rd-pt de la Nation).

Le marquage au sol va être ajouté.

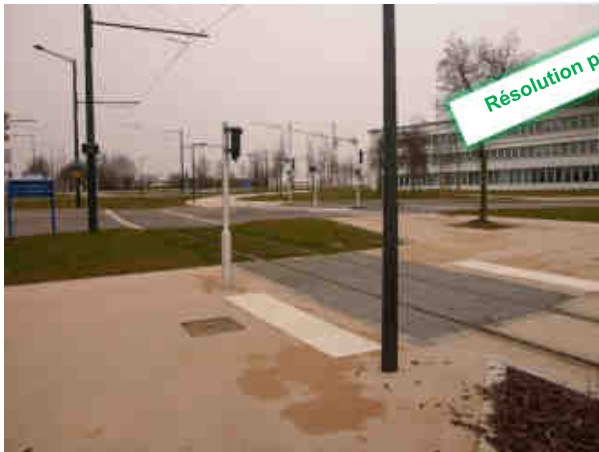
En l'absence d'indication, une trajectoire en diagonale, plutôt qu'en angle droit, est tentante...

Ajouts de logos.

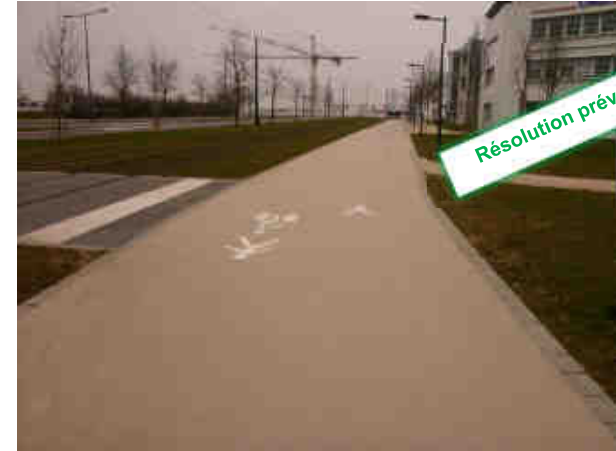
Y a-t-il un panneau « voie verte » à l'entrée de cette zone ?

Le panneau va être posé.

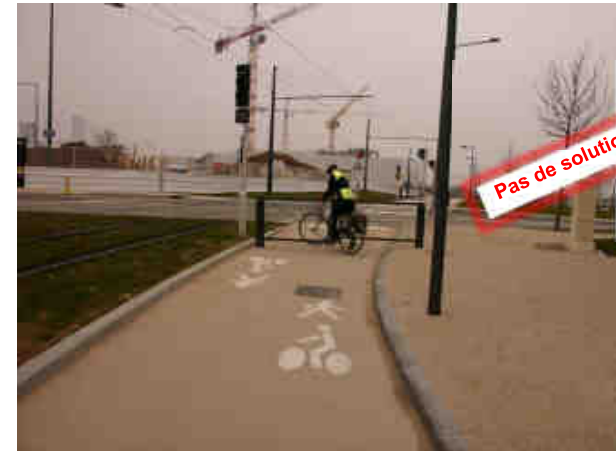
Quid de la traversée de cette chicane par un tri ou bi-porteur, un cycle avec remorque ?

Voir page 3.

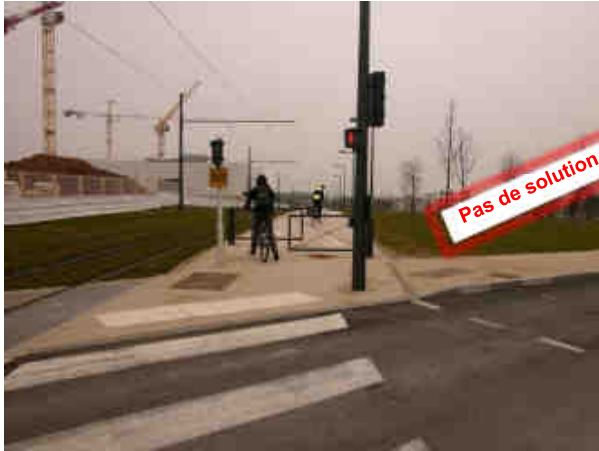
Pas de traversée cyclable matérialisée.

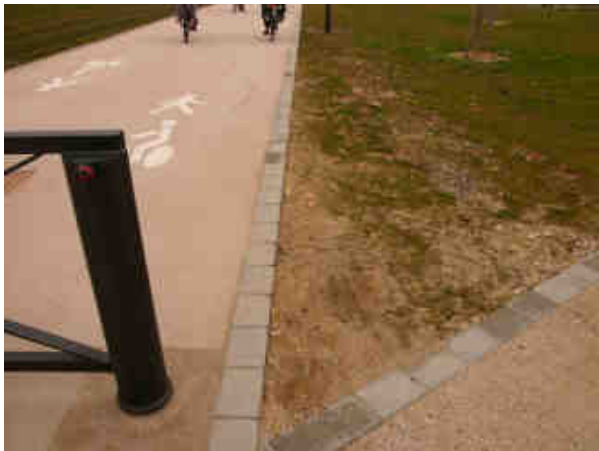
Les usagers « votent avec leurs roues » contre ces chicanes

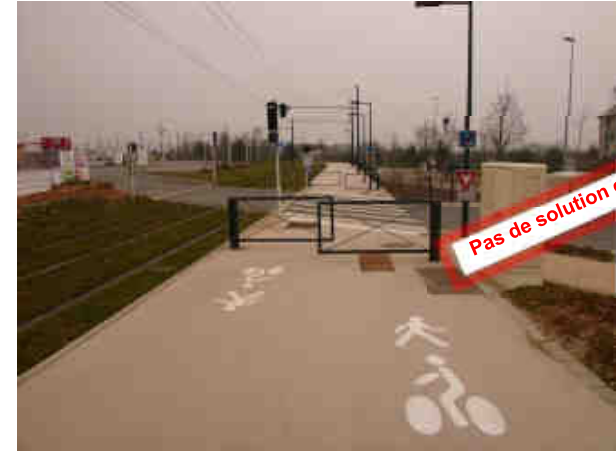
Pas de traversée cyclable matérialisée. N'est-il pas surprenant de rendre prioritaire une entrée / sortie de parking ?

[Voir page 3](#)

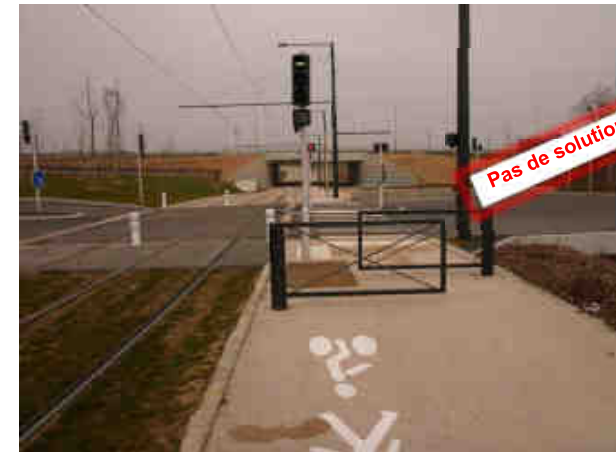
La configuration incite à contourner la chicane en passant par la plateforme

[Voir page 3](#)

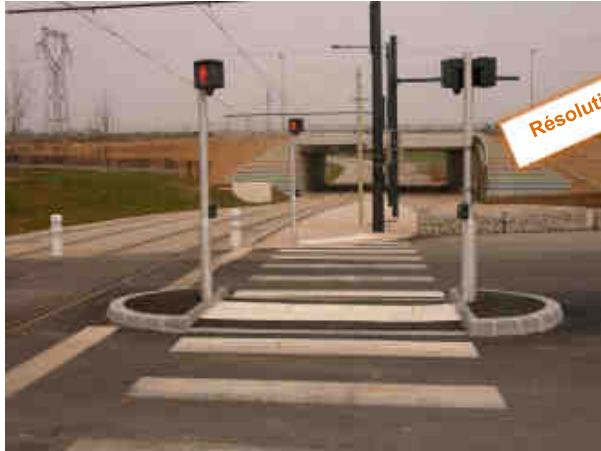
Pas de traversée cyclable !

Résolution à l'étude

En liaison avec l'extension de la zone Valmy, ce carrefour va être réaménagé...

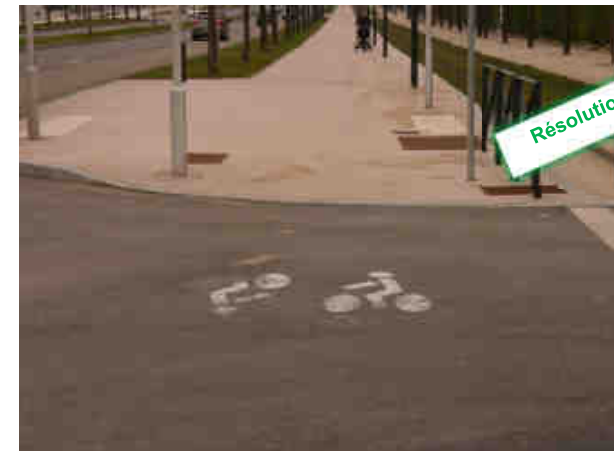
Quel est le statut de cette allée (à droite, la rue Paul Verlaine) ?

Résolution prévue

C'est une piste cyclable. La signalisation devrait être ajoutée.

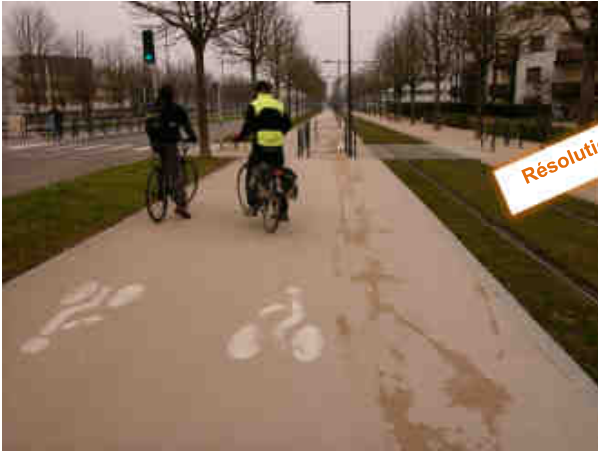
Dans des conditions de mauvaise visibilité, un cycliste rapide pourrait être surpris par les barrières, la position du logo « vélo » le dirige directement sur l'obstacle (au niveau de allée de Pouilly sur la gauche)

Résolution à l'étude

Des dispositifs retro-réfléchissants pourraient être posés.

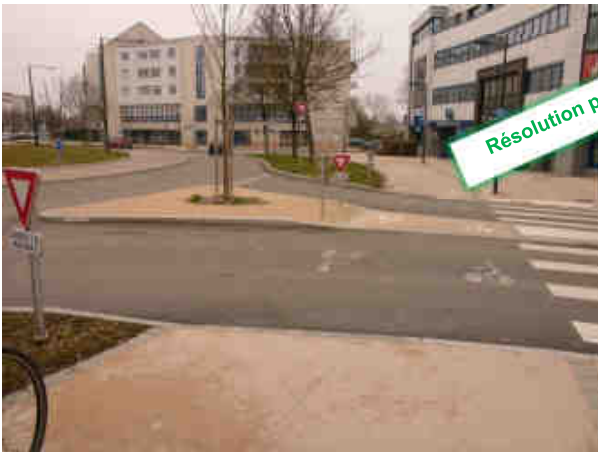
Signalisation horizontale du « cédez le passage » absente.

Résolution prévue

Elle sera réalisée.

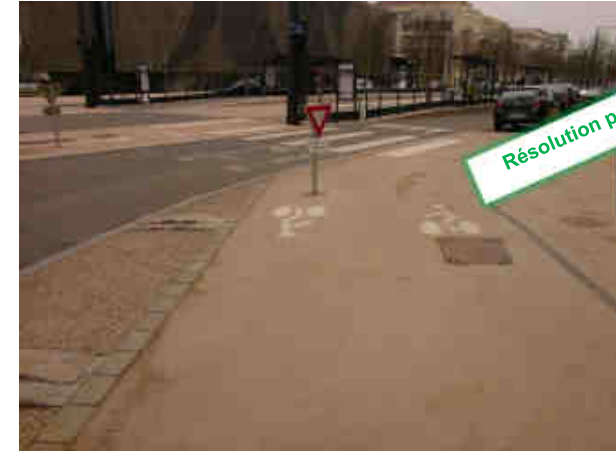
Position inappropriée du panneau « cédez le passage » et signalisation horizontale absente.

Résolution prévue

Le panneau « cédez le passage » ne peut être déplacé sur la gauche car c'est un espace de « giration » pour les camions.

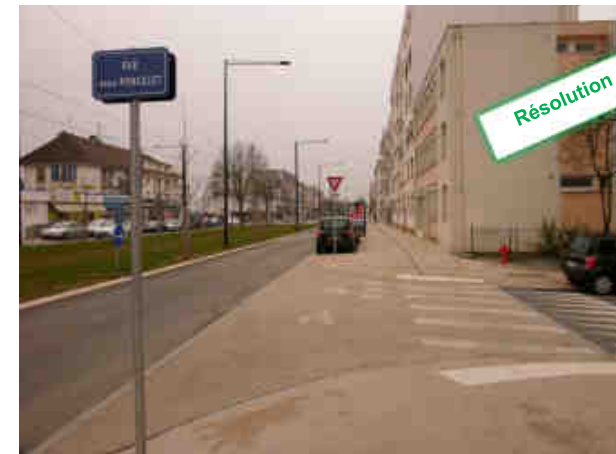
Même problème de cohérence entre la signalisation verticale et horizontale du « cédez le passage ».

De plus, un piéton, par exemple mal voyant, qui entame la traversée de la rue Jean Poncelet en empruntant la partie gauche du passage piéton se retrouve directement sur la piste cyclable (la séparation, bande grise, est mal positionnée).

Résolution prévue

Voir page 3

La bande grise devrait être légèrement décalée vers la gauche.

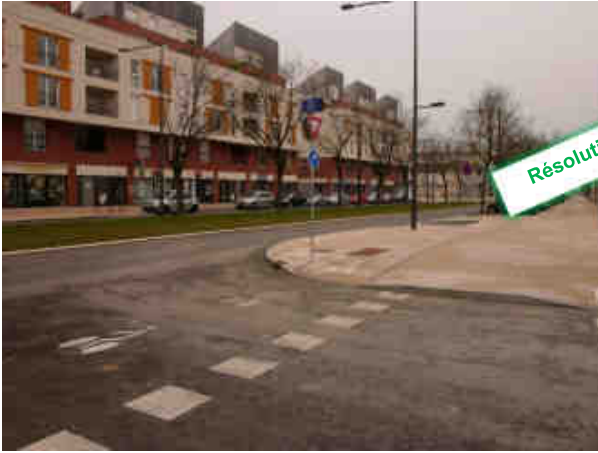
Même problème de cohérence entre la signalisation verticale et horizontale du « cédez le passage ».

[Voir page 3.](#)

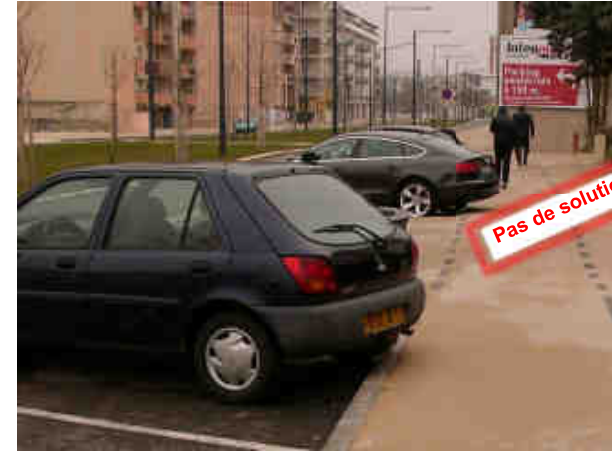
Stationnement en épi : la partie arrière des véhicules a une forte tendance à empiéter sur la piste cyclable.

[Le problème n'est pas jugé « crucial ».](#)

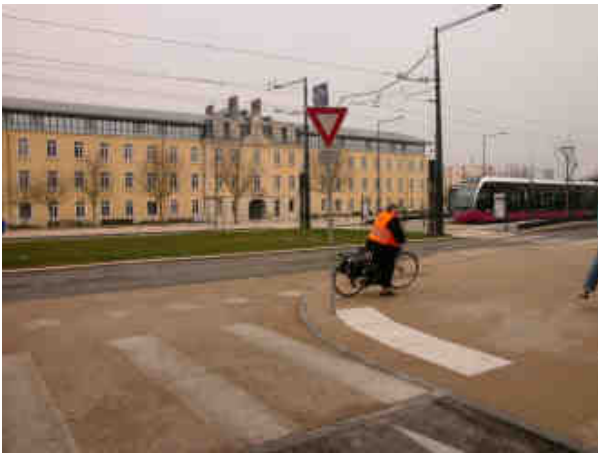
Positions correctes de la signalisation verticale et horizontale du « cédez le passage » !
Mais un « vrai » trottoir traversant (sans passage piéton ni bande podotactile) aurait sans doute pu faire l'affaire ici.

[Voir page 3.](#)

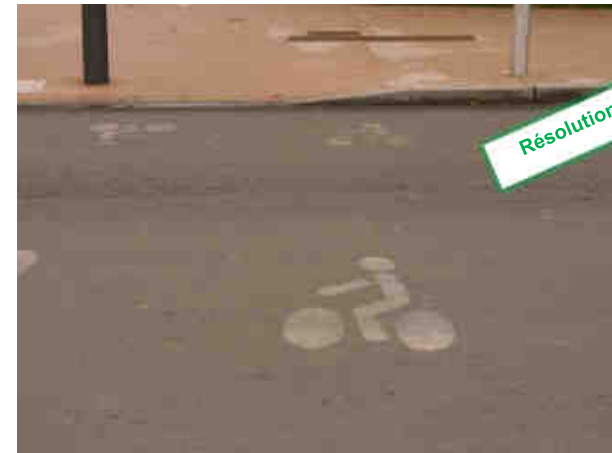
Traversée rue Auguste Fremiet : Un cycliste qui suit la trajectoire indiquée par les pictogrammes vélo arrive directement sur la bordure du trottoir !

[Les logos vont être repositionnés.](#)

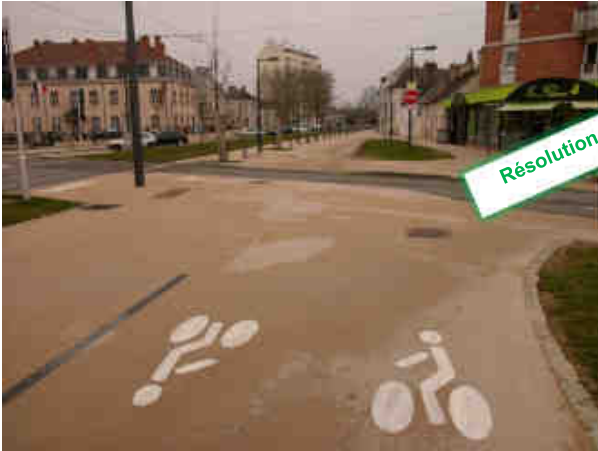
Pour rejoindre l'avenue Garibaldi, un cycliste, qui se fie à la direction indiquée par le logo vélo, risque de tracer son chemin en ligne droite et de... sauter le trottoir !

Des logos vont être ajoutés.

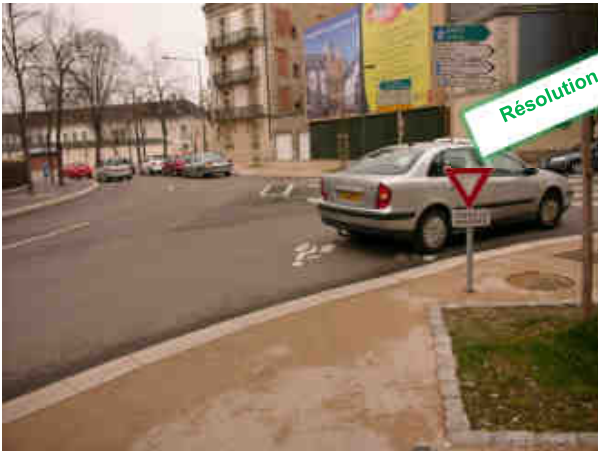
Signalisation horizontale du « cédez le passage » absente.

Elle va être ajoutée.

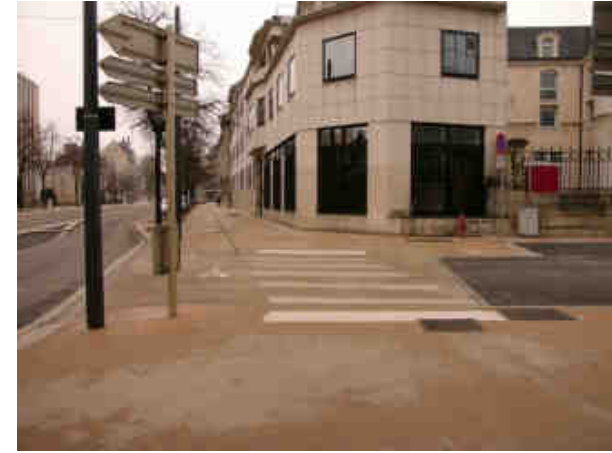
Encore une belle occasion d'installer un « vrai » trottoir traversant !

Voir page 3.

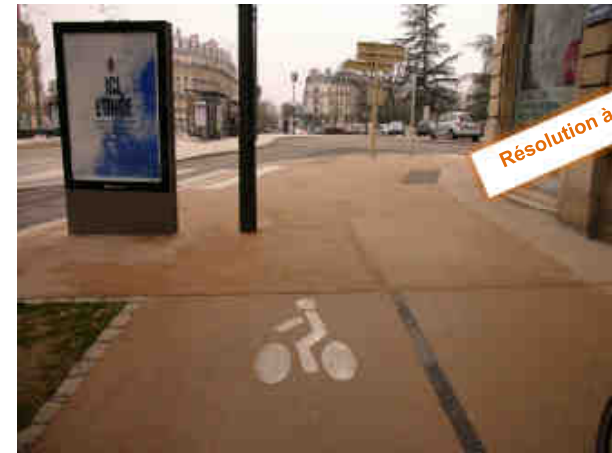
Même remarque que lors de l'audit de la ligne T1, le cycliste est livré à lui-même pour essayer de rejoindre l'avenue Foch sans descendre de son vélo et sans commettre d'infraction. Mais existe-t-il une solution ?

Voir page 6.

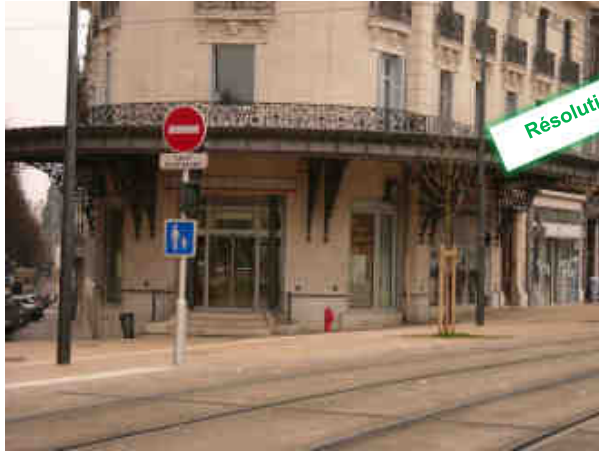
Cette aire piétonne n'est-elle accessible qu'aux cyclistes riverains ? Sa sortie n'est pas signalée aux usagers (voir en annexe).

Résolution prévue

La signalisation va être mise à jour (ajout de « sauf cycles ») ; quant à la sortie d'aire piétonne voir à la page 3.
